前 言

根据《中华人民共和国安全生产法》、《安全生产许可证条例》、《煤矿企业安全生产许可证实施办法》等有关法律、法规的规定，受内蒙古广远集团宝成煤业有限公司的委托，世纪万安科技（北京）有限公司评价组于2013年9月26-27号对该矿进行了现场检查。评价该矿的安全管理模式、安全管理制度的系统性和科学性；评价该矿生产系统及辅助生产系统（采剥、运输、排土、边坡与滑坡防治、防灭火、防治水、爆破器材储存及运输、电气等）安全设施是否符合国家法律、法规和相关技术标准的规定及其确保安全生产的可行性、可靠性。

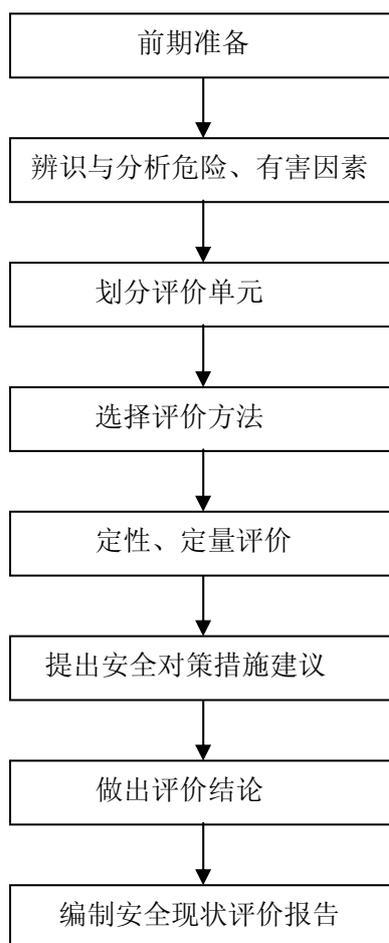
图 1.3-1 安全现状评价程序图

安全评价程序主要包括：前期准备；危险、有害因素识别与分析；划分评价单元；现场安全调查；定性、定量评价；提出安全对策措施及建议；做出安全评价结论；编制安全评价报告等。安全评价程序图见图 1.3-1。

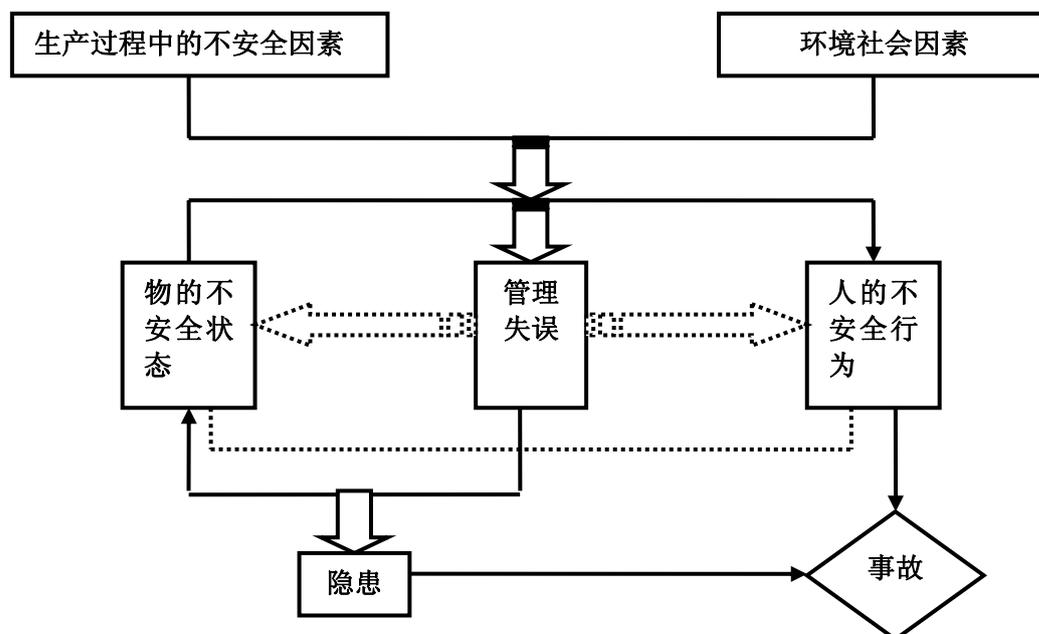
图 6.3-1 事故模型

以管理失误为主因的事故模型（图 6.3-1），强调管理失误是构成事故的主要原因。事故之所以发生，是因为客观上存在着生产过程中的不安全因素，以及众多的社会因素和环境条件。事故的直接原因是人的不安全行为和物的不安全状态。间接原因是管理失误，是发生事故的本质原因。由于管理上的缺陷，造成“人失误”和“物故障”；人的不安全行为可以促成物的不安全状态，而物的不安全状态又会在客观上造成人的不安全行为的环境条件。
